Corso per formatori in materia di salute e sicurezza del lavoro – settore delle costruzioni

Libener Marcello
Servizio PreSAL ASL AL

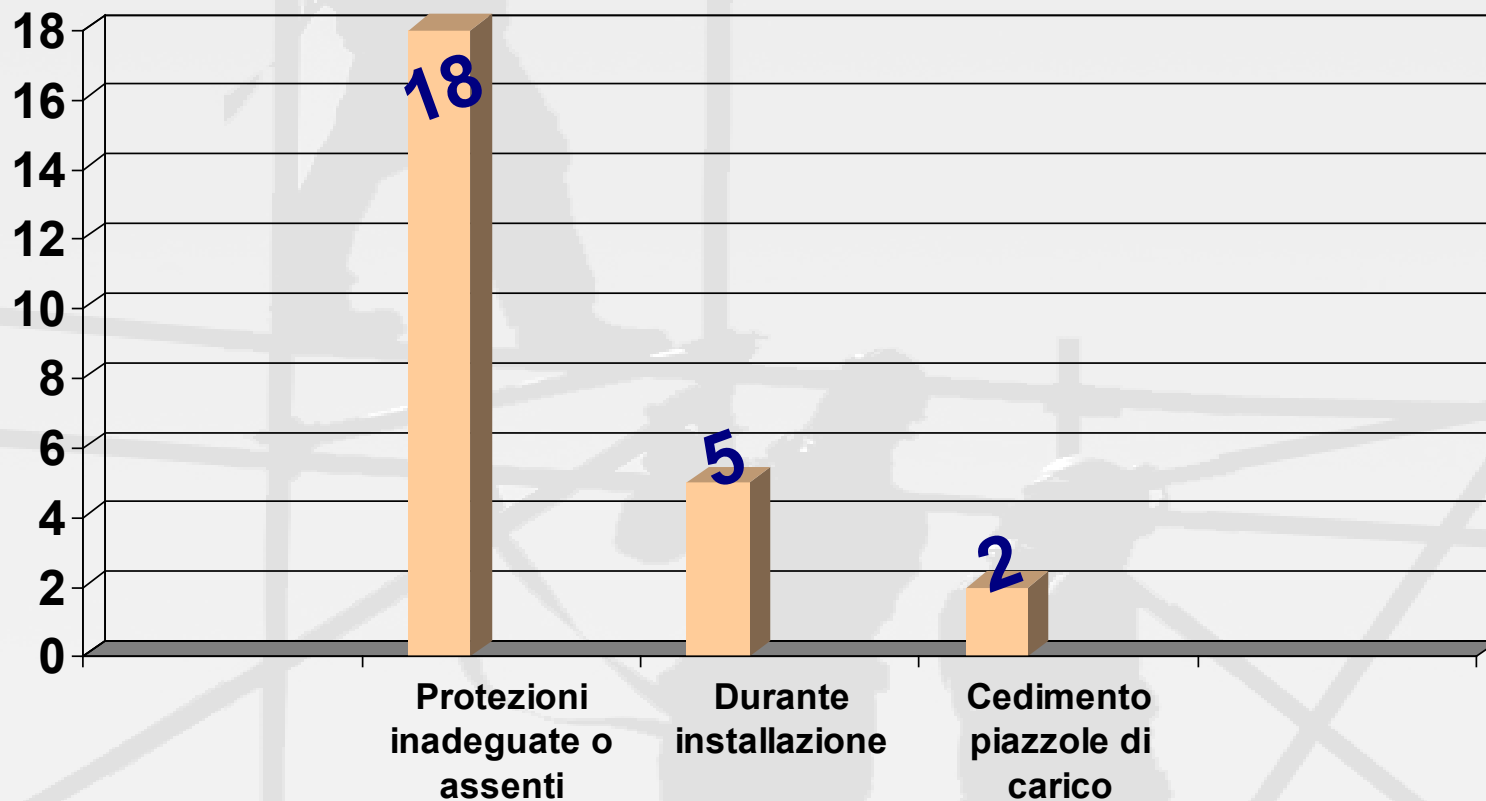
Incidenti: classificazione delle cadute dall'alto da opere provvisionali

Nessun incidente con infortunio mortale negli anni 2009-2010

4 incidenti con infortunio mortale negli anni 2011-2012
